# 金隅金钟地块（住宅及幼儿园）项目 水土保持设施验收报告

建设单位：天津金隅津丽房地产开发有限公司

编制单位：天津市地质研究和海洋地质中心

2022 年1月

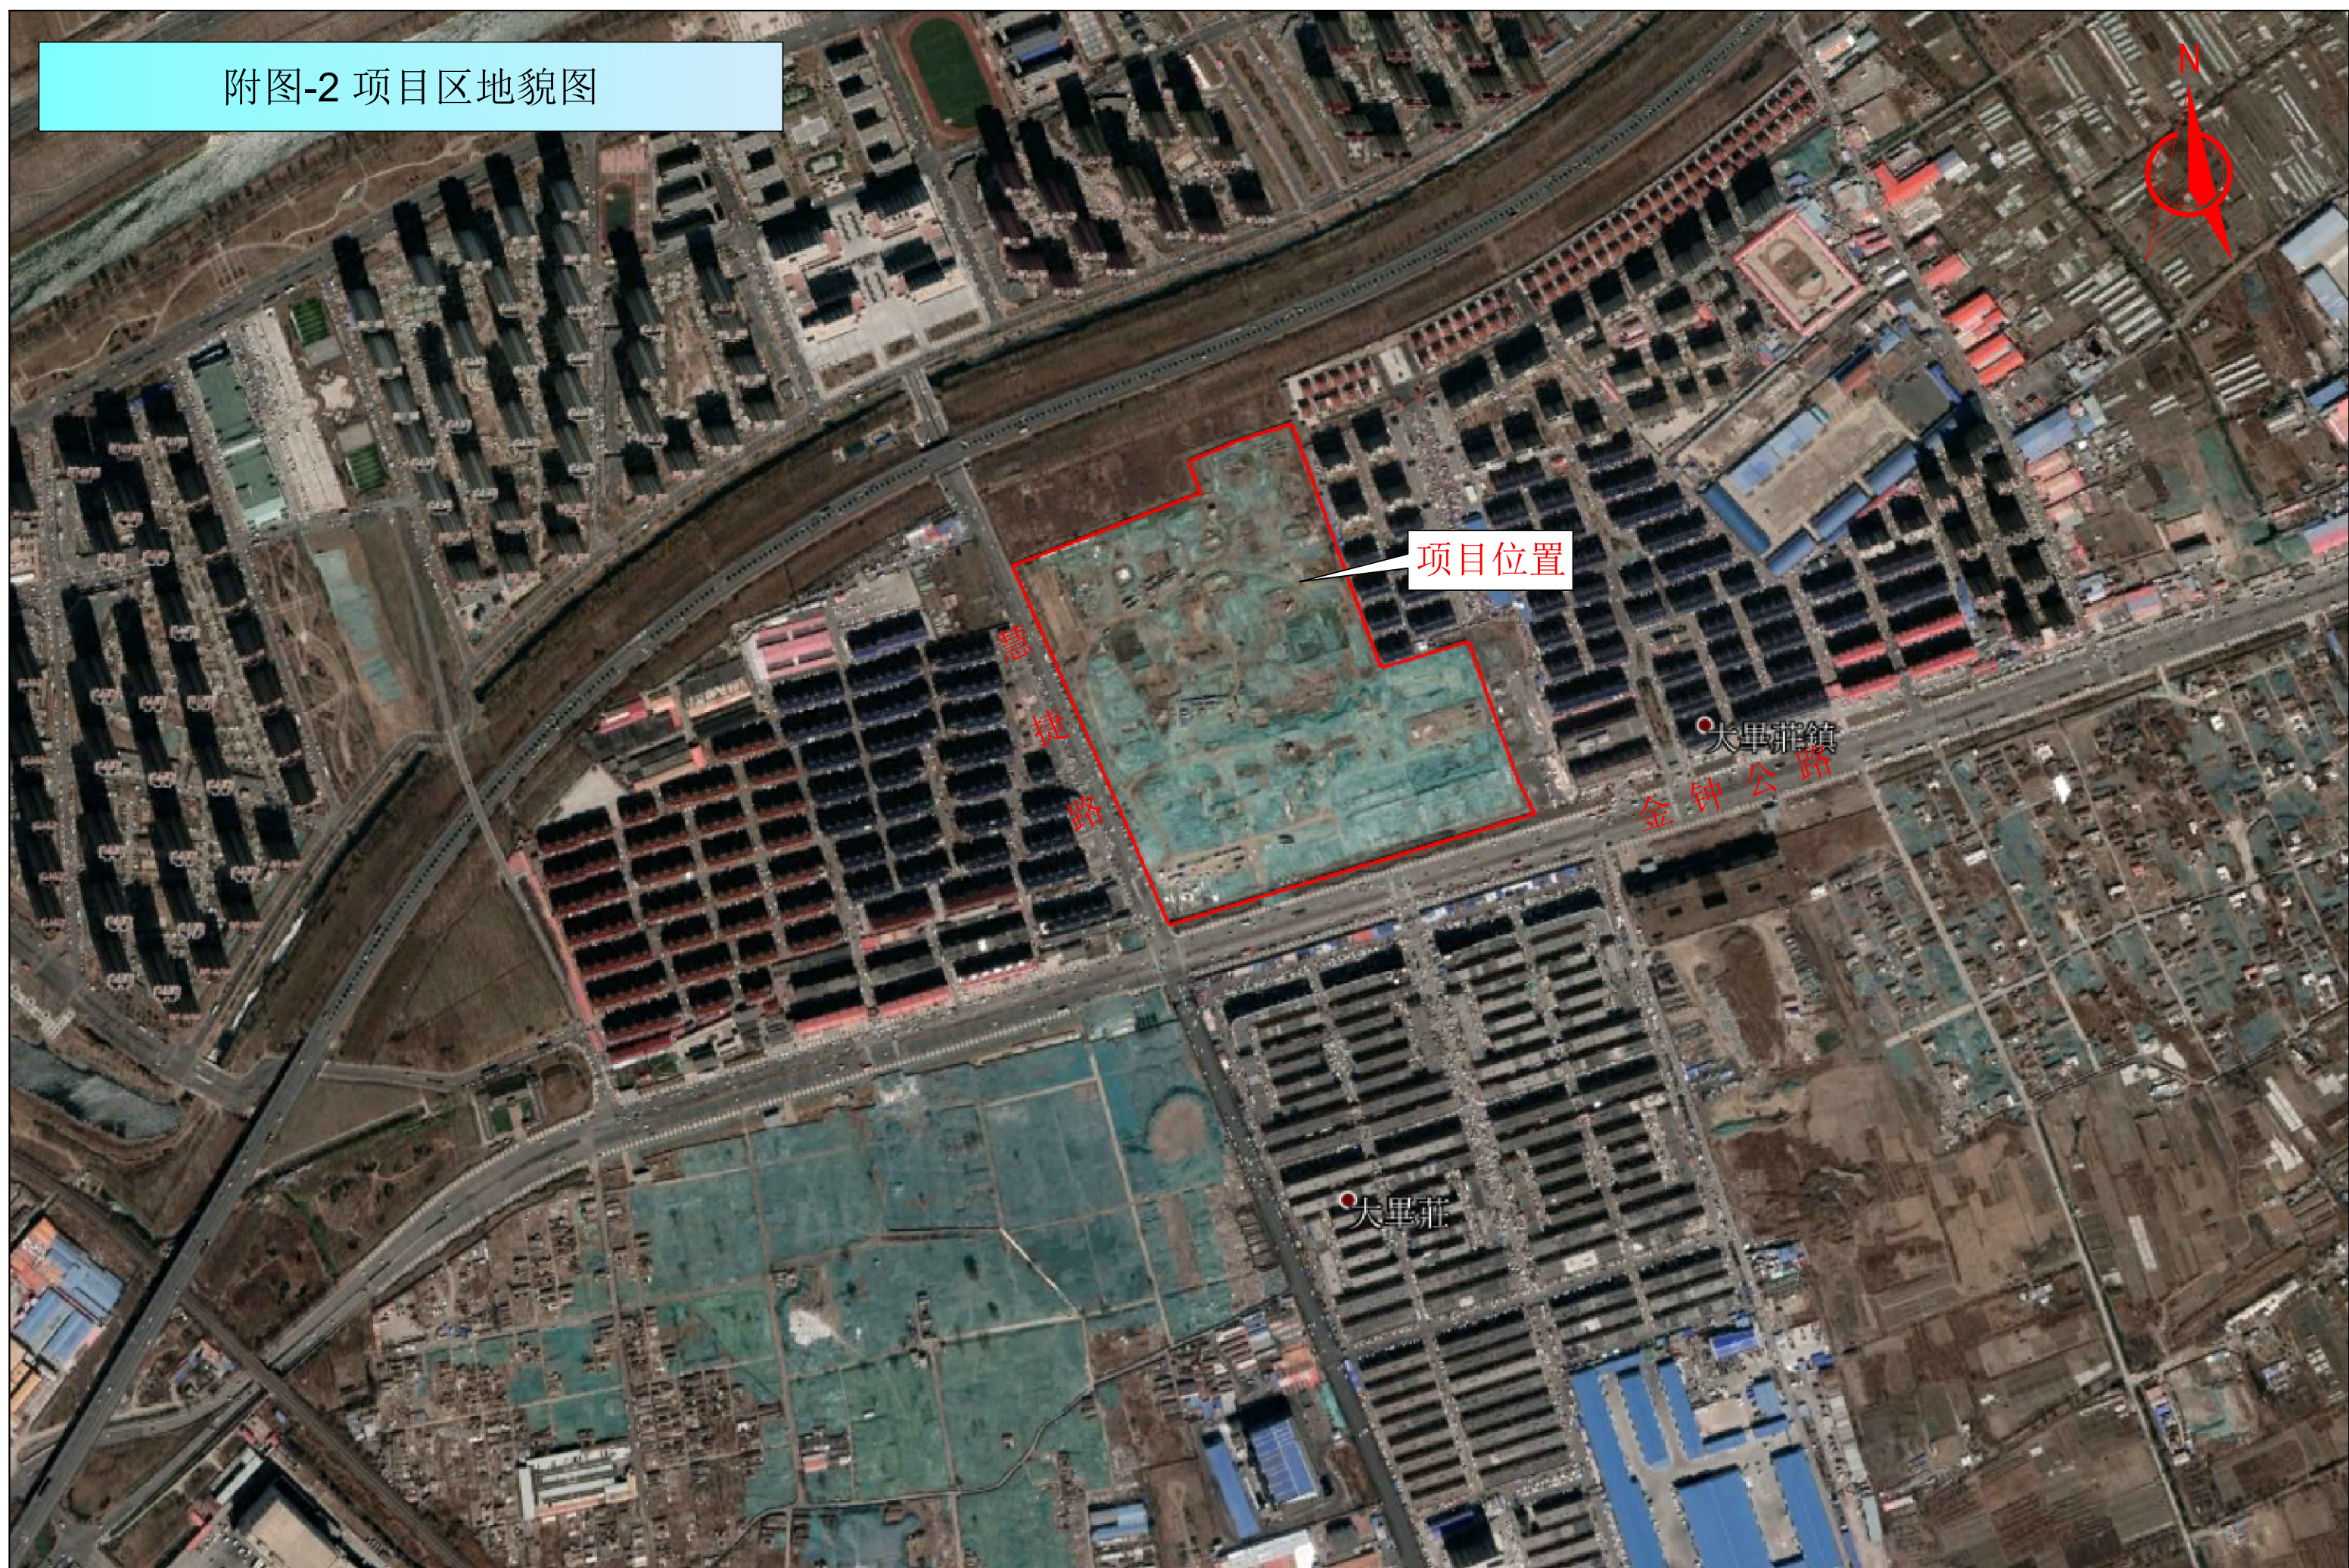
附图-2 项目区地貌图

项目场区范围属于冲积~海积平原，为第四纪海退之地，堆积了巨厚松散的沉积物。地势起伏较小，地形较为平坦，仅场地南侧地势略高，地面高程在2.05~4.80m，区域地势南高北低。

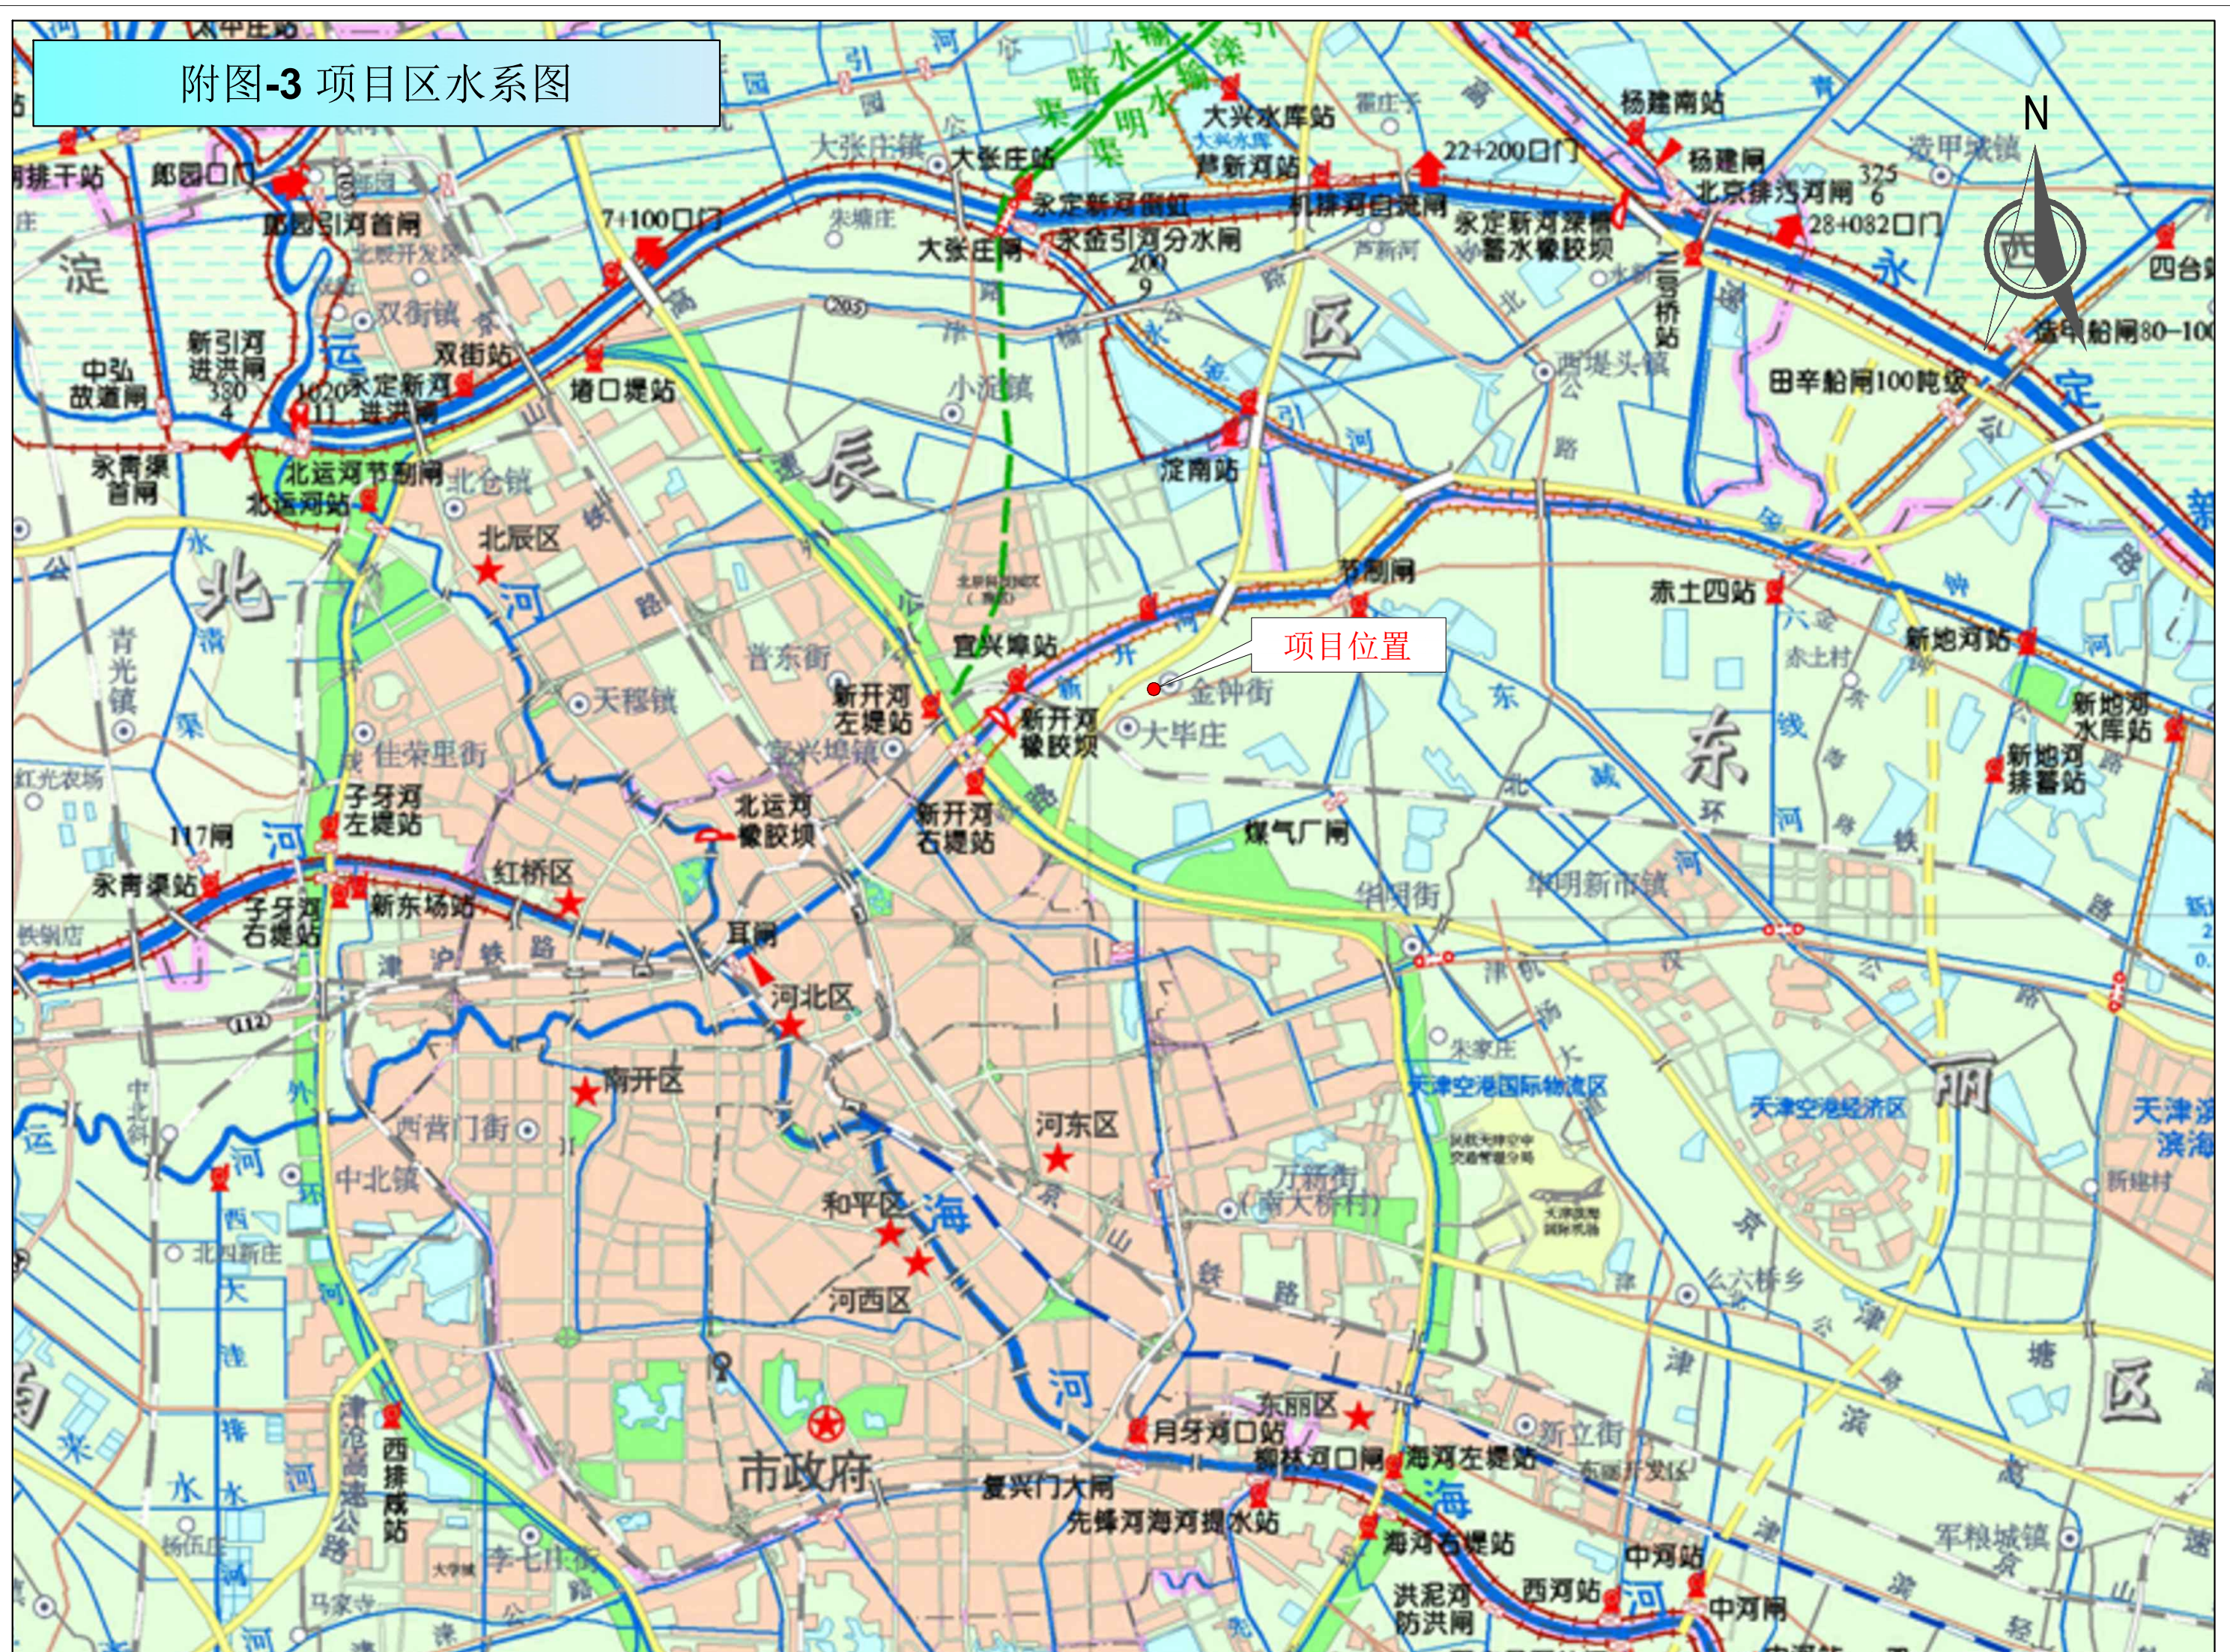
附图-3 项目区水系图

项目区属于海河流域，海河干流水系。项目所在的东丽区地处海河流域下游，境内河网稠密，自然河流与人工河道纵横交织。其中一级河道有海河、金钟河、新开河、永定新河；二级河道有东减河、西减河、东河、西河、北月牙河、新地河；其他河道有外环河、北塘排污河、北塘排咸河等。本项目建设区域周边无现状河道，工程建设不会对周边水文情况产生不利影响。

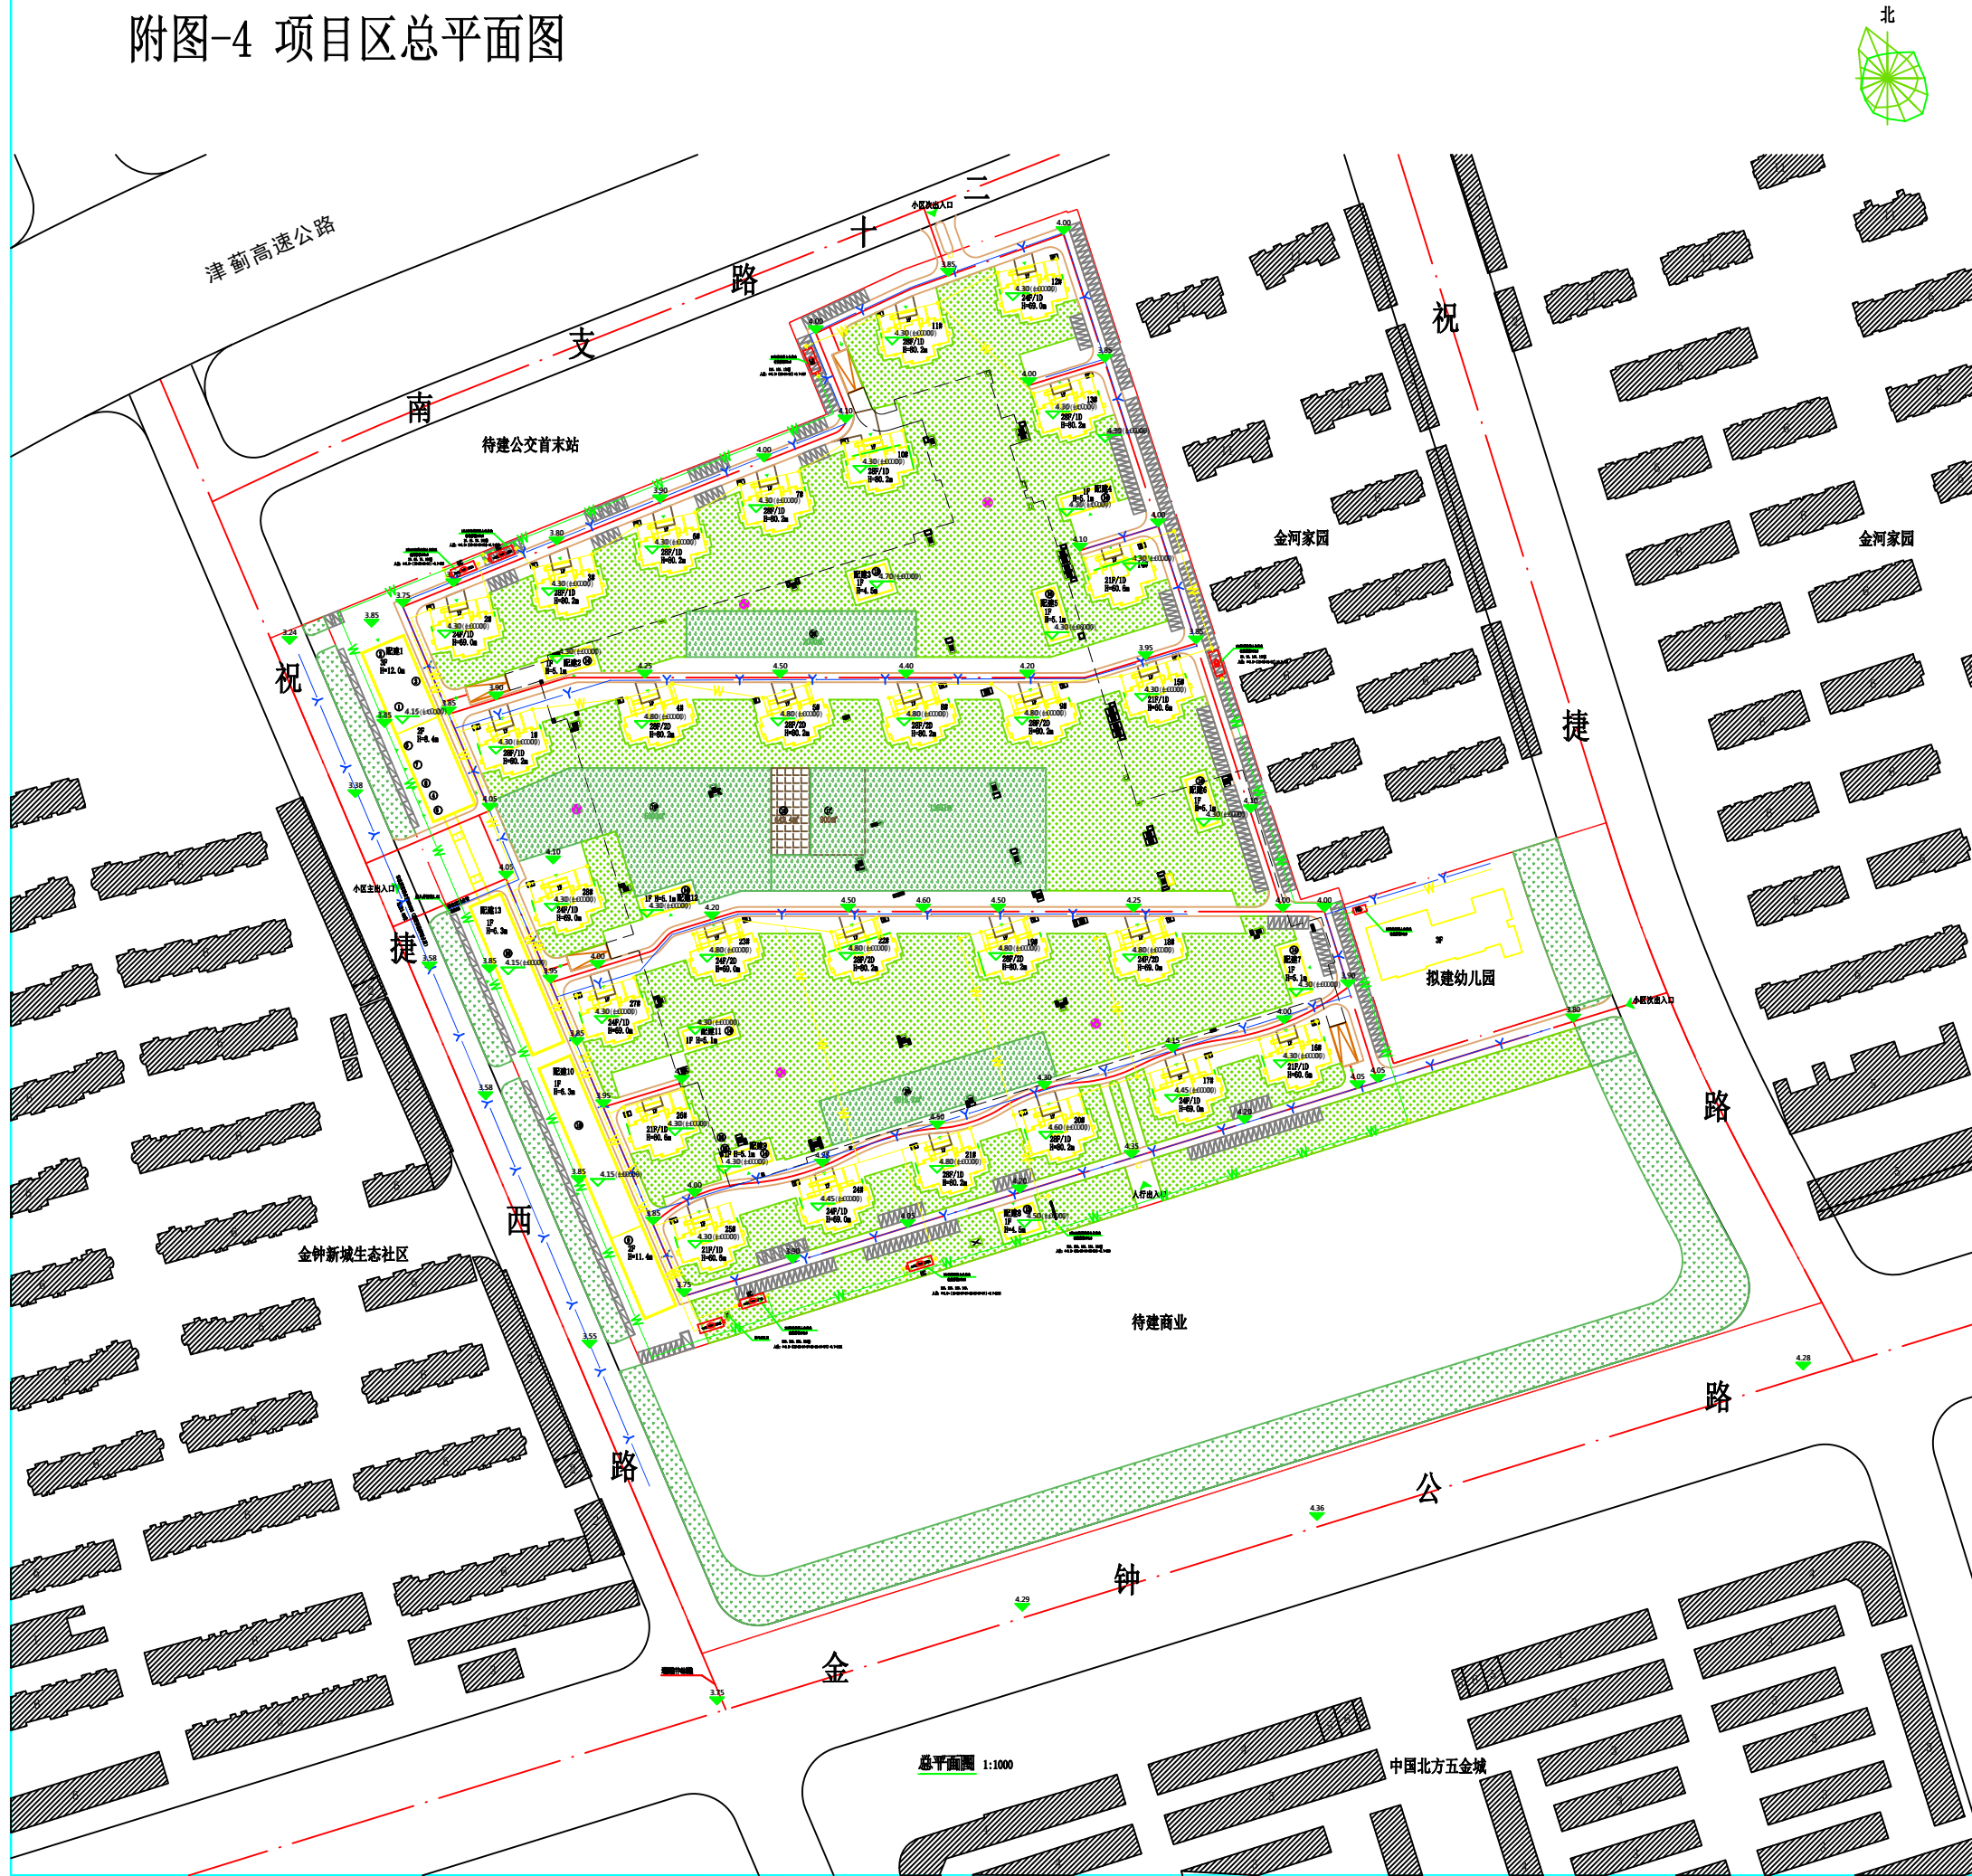
附图-4 项目区总平面图

项目共建设28栋住宅楼、13栋配套公建、1栋幼儿园、13栋商铺、地下车库、设备间及其配套公建、设施等。总建筑面积 $354648.29\text{m}^2$ ，其中地上建筑面积 $281200.49\text{m}^2$ ，地下建筑面积 $73447.8\text{m}^2$ 。
