宁波百易东和汽车部件有限公司 X 射线固定式探伤建设项目竣工环境  
保护验收监测报告表

杭卫环（2025 年）验字第 055 号

建设单位：宁波百易东和汽车部件有限公司

编制单位：卫康环保科技（浙江）有限公司

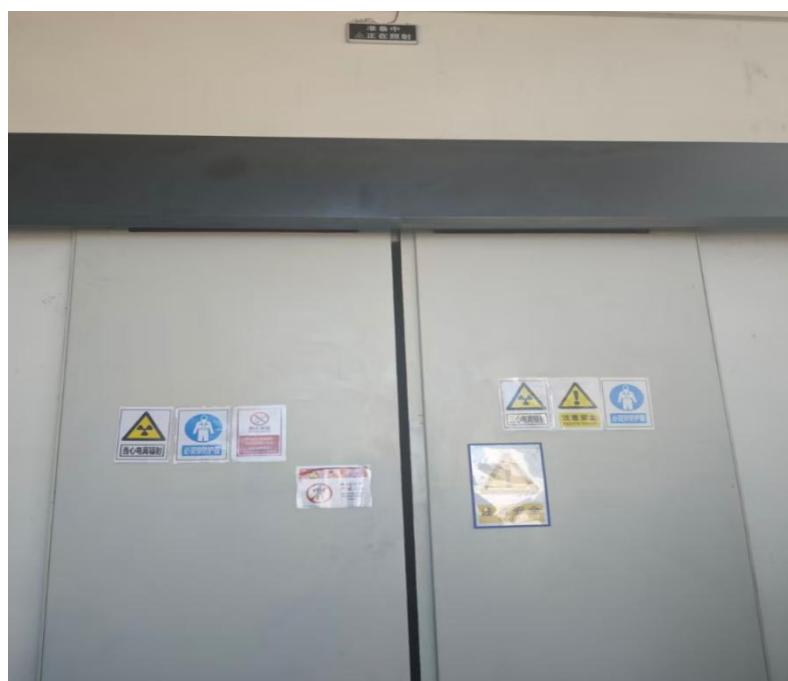
图 2-4 本项目 X 射线实时成像检测系统整体外观图

本项目 X 射线实时成像检测系统由 X 射线探伤机、高分辨率实时成像单元、计算机图像处理单元、机械传动单元、电气控制单元组成，该台设备不具备自屏蔽室，需依托探伤室实体屏蔽开展固定式探伤作业。作业期间，待检工件经平板轨道运至探伤室内，辐射工作人员将工件调整合适位置后退出探伤室于操作室处通过实时成像单元与计算机图像处理单元完成探伤工作。

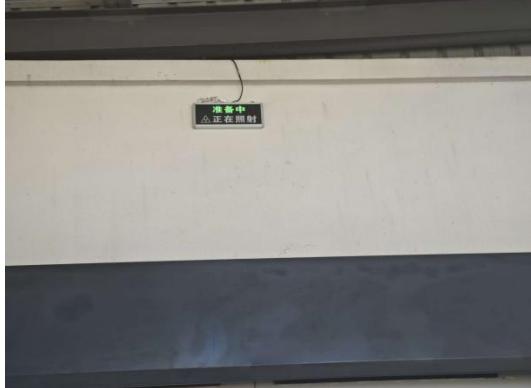
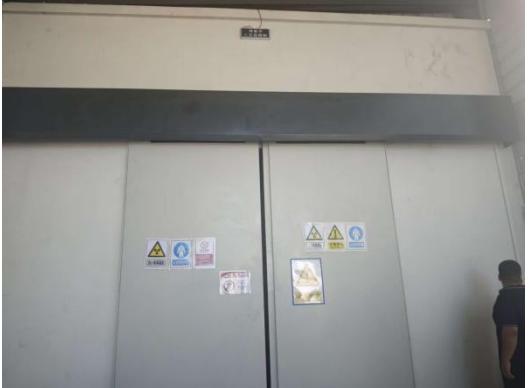
图 1 “预备”和“照射”信号工作灯	图 2 “预备”和“照射”信号工作灯

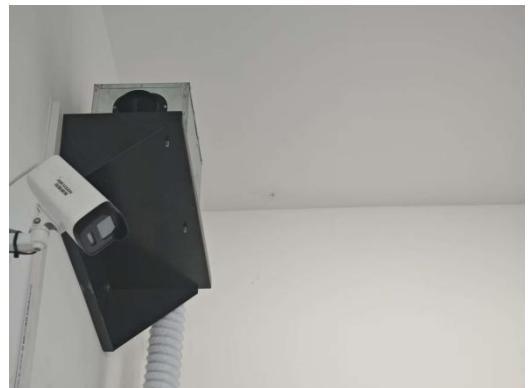
探伤装置工作时产生射线，会造成探伤室内空气电离产生少量的臭氧和氮氧化物，对周围环境空气会产生影响。本项目探伤室南墙上方设有 1 个排风口，通风量为  $540\text{m}^3/\text{h}$ ，探伤室的净体积为  $80\text{m}^3$ ，每小时有效通风换气次数每小时为 6 次，并于通风口设置 20mm 铅板的钢铅防护罩作为屏蔽补偿，该部分废气通过排风口排至探伤室外的车间内，对环境影响较小。

图 3 通风装置	图 4 视频监控显示屏

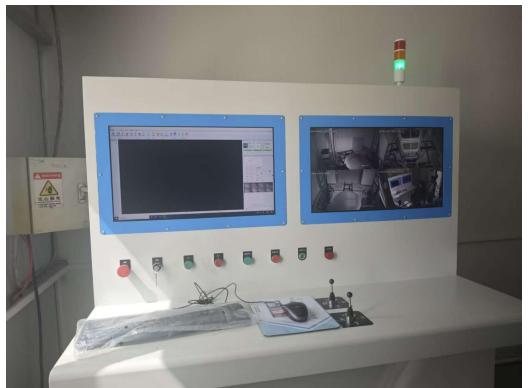
图 5 视频监控	图 6 视频监控

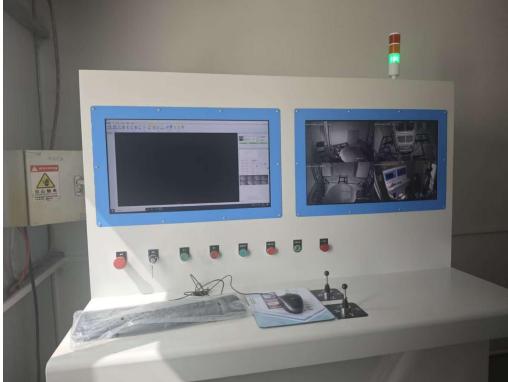
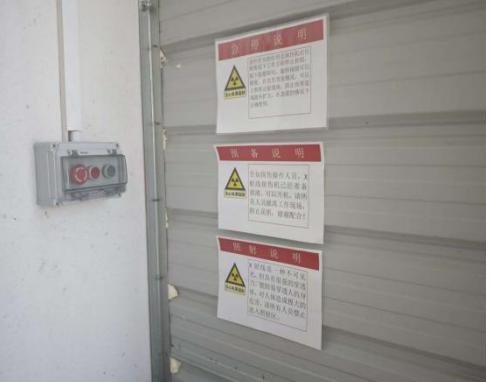
图 7 操作台	图 8 急停按钮及预备照射说明标识

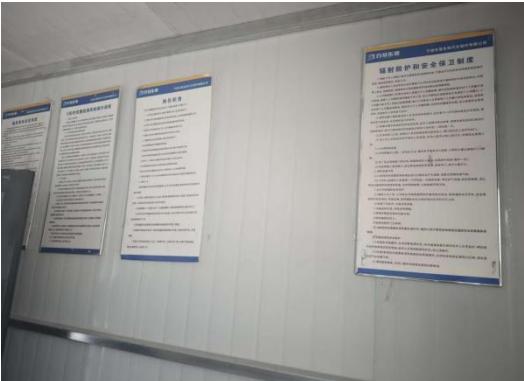
图 9 制度上墙	图 10 电缆管道

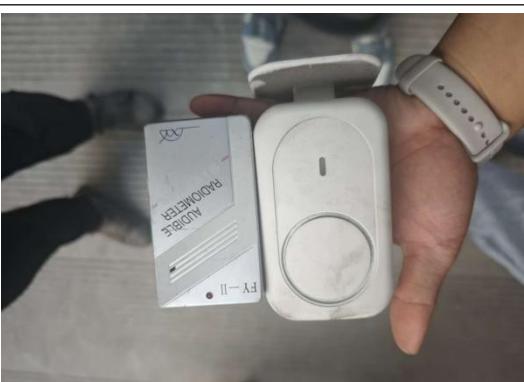
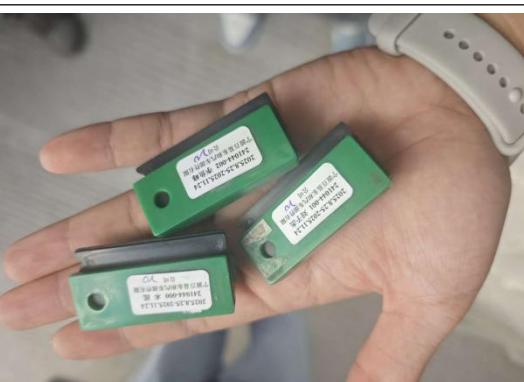
图 11 个人剂量报警仪	图 12 个人剂量计

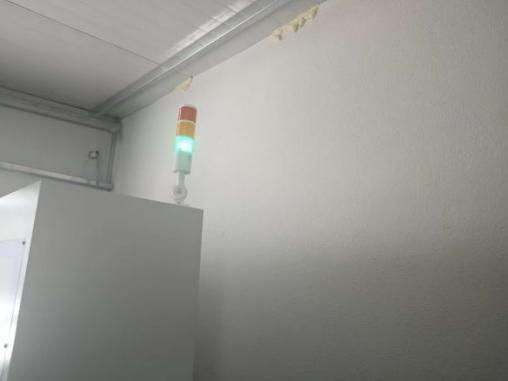
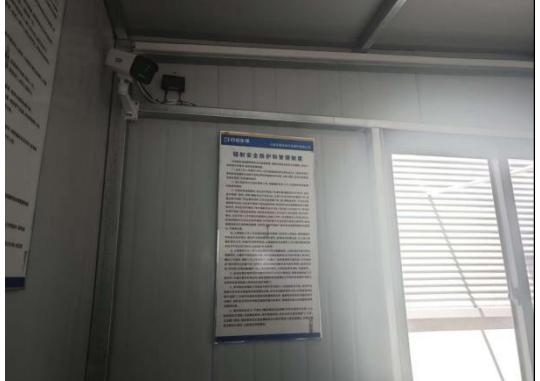
图 13 三色灯	图 14 视频监控

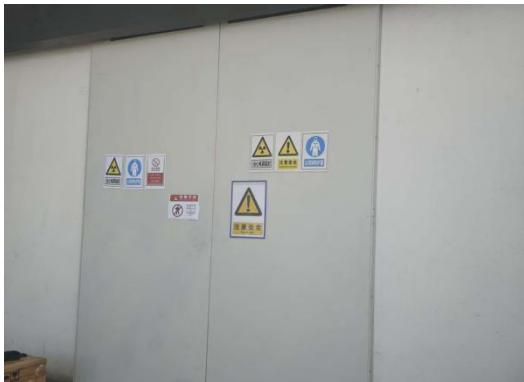
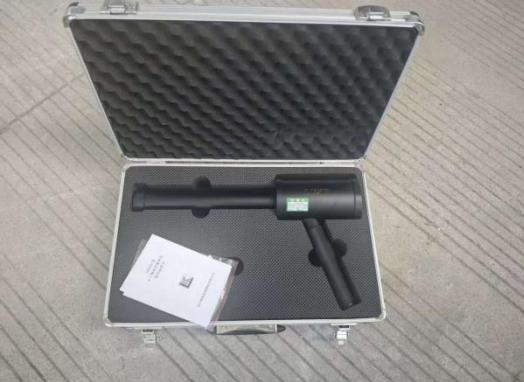
图 15 电离辐射警告标志	图 16 便携式 X-γ剂量率仪
